# Système d'assainissement 2022

## LUDON MEDOC N°2

## Station : LUDON MEDOC N°2

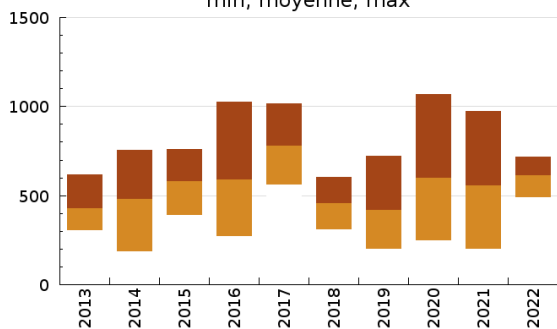
Concentration de l'effluent entrée sur 10 ans (DCO en mg/l)  
min, moyenne, max

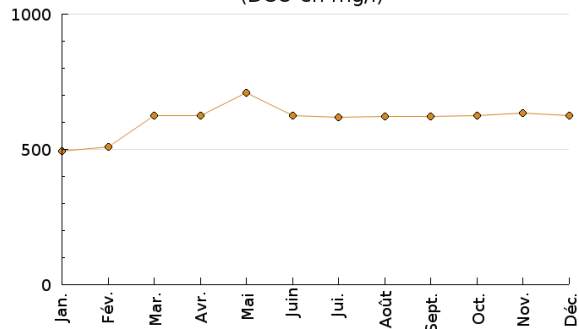
Concentration de l'effluent entrée en 2022  
(DCO en mg/l)

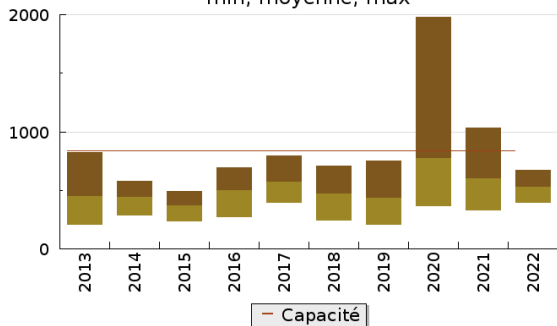
Pollution entrante en station sur 10 ans (DCO en Kg/j)  
min, moyenne, max

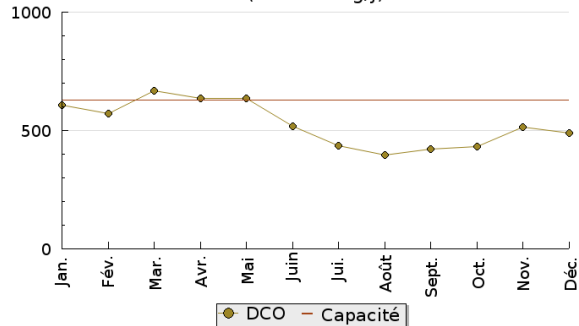
Pollution entrante en station en 2022  
(DCO en Kg/j)

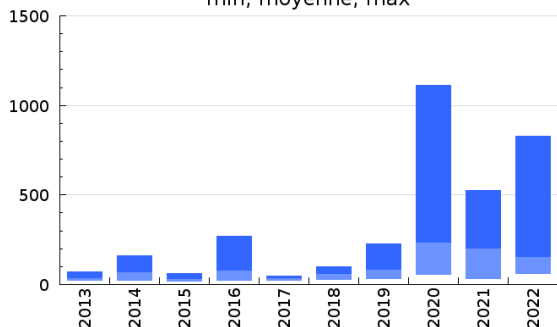
Pollution en sortie station sur 10 ans (DCO en Kg/j)  
min, moyenne, max

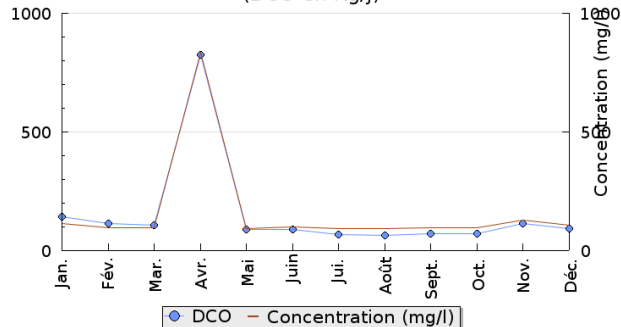
Pollution en sortie station en 2022  
(DCO en Kg/j)

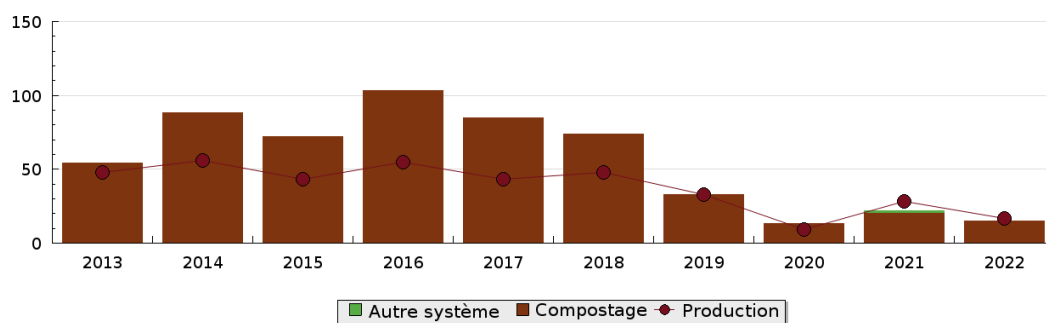
Destination des boues sur 10 ans (tonne de matière sèche)
