# Système d'assainissement 2024

## CHASSENEUIL SUR BONNIEURE 2

## Station : CHASSENEUIL SUR BONNIEURE 2

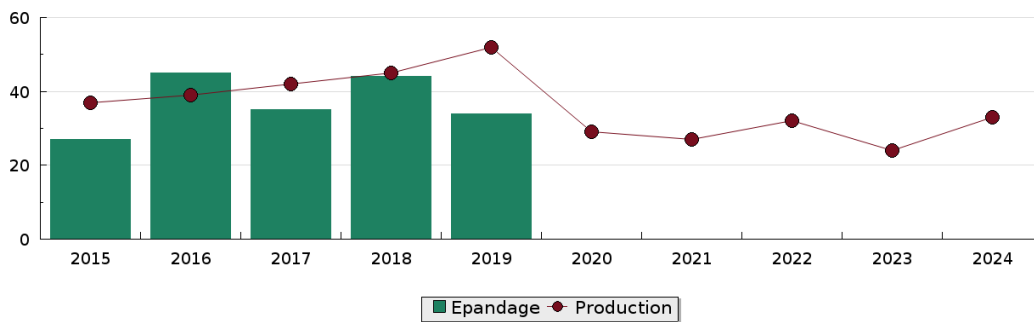
Destination des boues sur 10 ans (tonne de matière sèche)

En 2024, la quantité de boue produite est de 33 259 Kg de MS. Cette valeur est pratiquement de la même valeur que la production théorique estimée à 34 872 Kg de MS  $((0.84 * ((126.2 \text{ kg de MES éliminées} + 80.6 \text{ kg de DBO5 éliminées} / j) / 2)) * 365 \text{ jours} + 10\%)$ .

Aucune évacuation de boue na été réalisée au cours de l'année. Les boues s'accablent à la surface des lits à macrophytes.
