Système d'assainissement 2022

HOSTENS 2

Station : HOSTENS 2

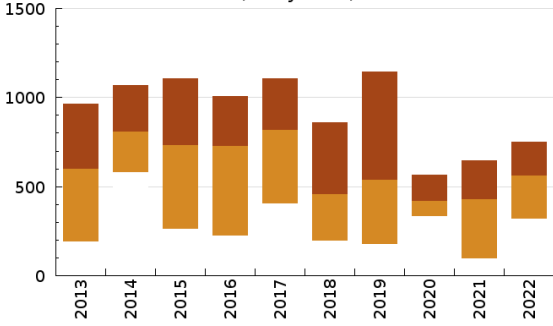
Concentration de l'effluent entrée sur 10 ans (DCO en mg/l)
 min, moyenne, max

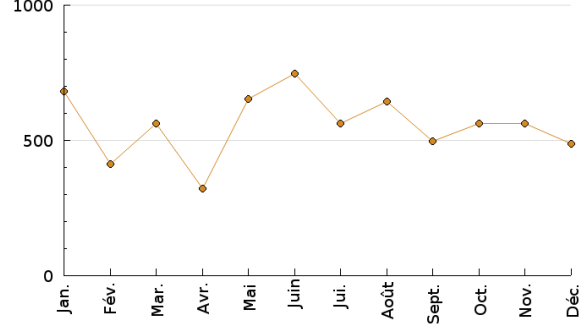
Concentration de l'effluent entrée en 2022
 (DCO en mg/l)

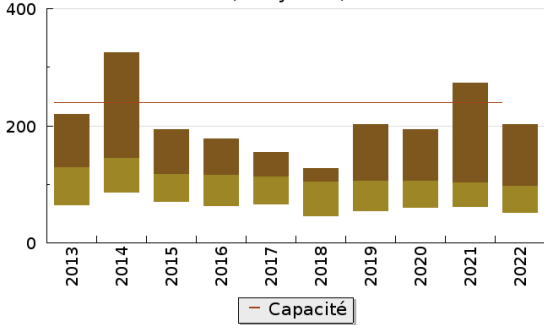
Pollution entrante en station sur 10 ans (DCO en Kg/j)
 min, moyenne, max

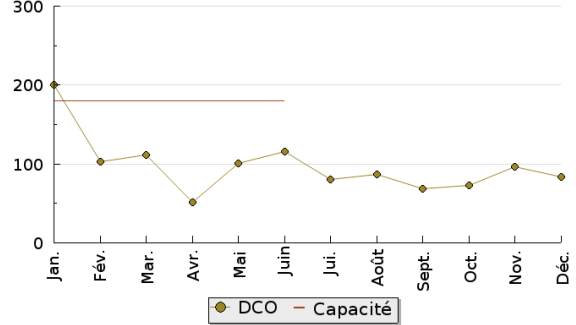
Pollution entrante en station en 2022
 (DCO en Kg/j)

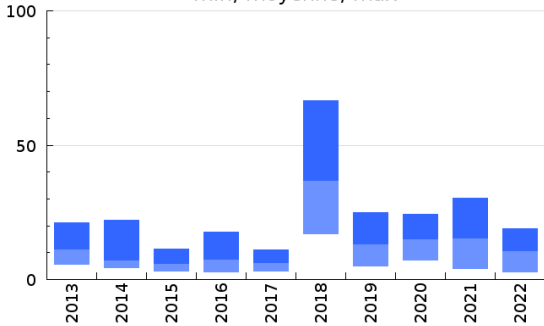
Pollution en sortie station sur 10 ans (DCO en Kg/j)
 min, moyenne, max

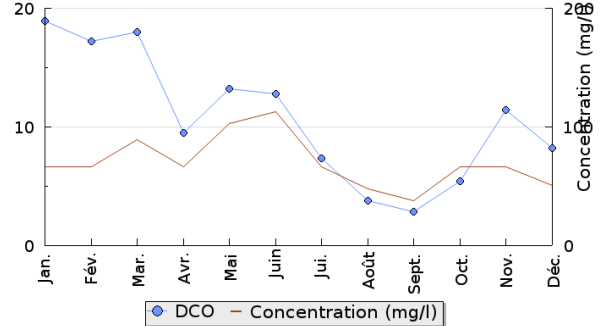
Pollution en sortie station en 2022
 (DCO en Kg/j)
