Système d'assainissement 2023

PRIGNAC ET MARCamps

Station : PRIGNAC ET MARCamps

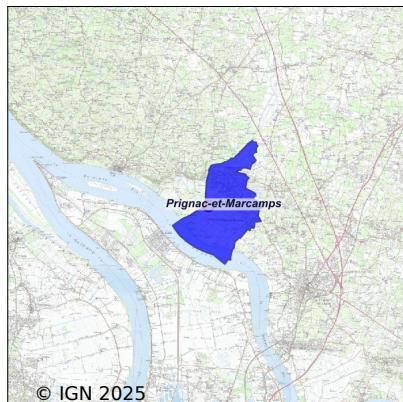
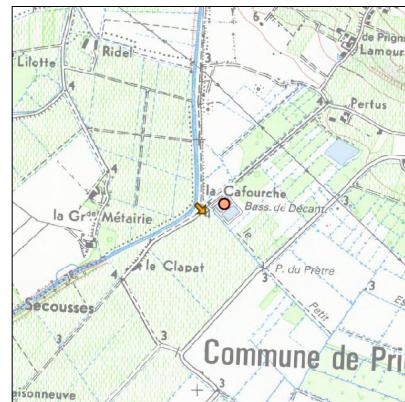
La présence d'un vrai déboucheur en tête de station est nécessaire : la cloison siphoïde en place ne permet pas de contenir ni les dépôts ni les graisses (ni de réaliser un pompage efficace).

Des dépôts sont visibles sur une large surface autour de la cloison.

La dilution du taux de microalgues par les entrées d'eaux parasites est notable : les eaux sont peu vertes.

Les bassins sont dégagés de lentilles d'eaux et grâce à la présence de microalgues, potentiellement génératrices d'oxygène nécessaire à l'épuration (période actuelle peu ensoleillée peu propice à la photosynthèse).
