Système d'assainissement 2023

ARENGOSSE

Station : ARENGOSSE

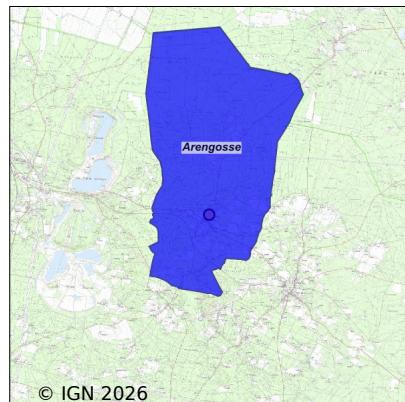
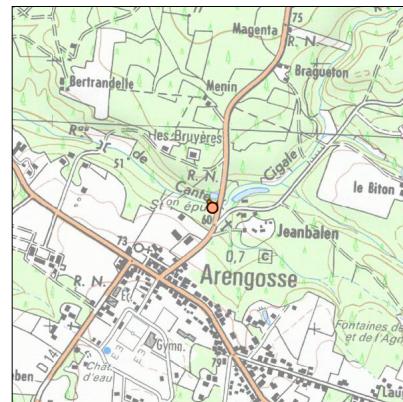
L'affaissement de la berge le long du bassin biologique s'est amplifié comparé à notre précédente visite. La Police de l'eau ayant constaté le phénomène le 25/11/2022 a écrit au maire pour demander un échéancier afin de prévoir le renforcement de la berge et un diagnostic structurel et fonctionnel du bassin d'aération. En réponse à ce courrier, la mairie a réuni le syndicat Adour Midouze sur place. Il a été acté que la chute des arbres obstruant le lit de la rivière détourne le courant lorsque les eaux sont hautes. Une intervention du syndicat aura lieu cet été pour nettoyer le secteur, travail nécessaire avant la reconstitution de la berge.

L'affaissement de la berge depuis le ruisseau sur un côté du bassin d'aération est de plus en plus prononcé aux dires du préposé ; il ne reste plus que 60 cm au point le plus critique (cf. photo ci-dessous).

La sécurisation de la stabilité de cet ouvrage est prévue.
