Système d'assainissement 2023

BONNEFONT (COMMUNALE)

Station : BONNEFONT (COMMUNALE)

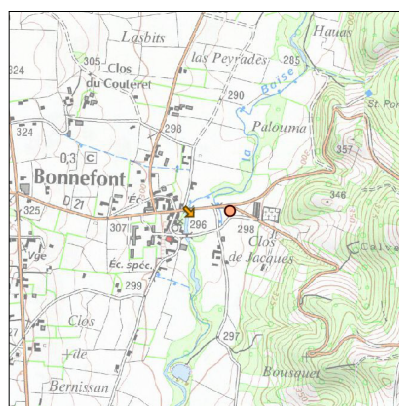
Rejet limpide le jour de la visite.
