Système d'assainissement 2023

CHASSENEUIL SUR BONNIEURE 2

Réseau de type Séparatif

Station : CHASSENEUIL SUR BONNIEURE 2

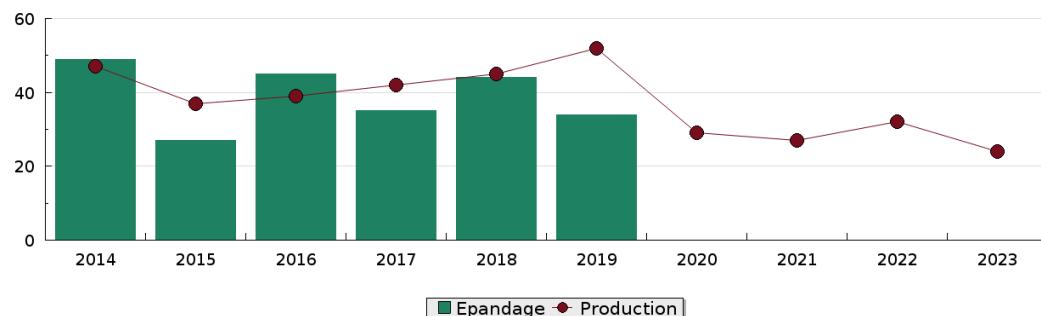
Production et destination des boues

Destination des boues sur 10 ans (tonne de matière sèche)

En 2023, la quantité de boue produite est de 23 681 Kg de MS. Cette valeur est légèrement supérieure à la production théorique estimée à 27 216 Kg de MS ($0.84 * (91.5 \text{ kg de MES éliminées} + 69.9 \text{ kg de DBO5 éliminées/j}) / 2 * 365 \text{ jours} + 10\%$).
