Système d'assainissement 2023 CHASSENEUIL SUR BONNIEURE 2 Réseau de type Séparatif

Station: CHASSENEUIL SUR BONNIEURE 2

Nom du maître d'ouvrage COMMUNE DE CHASSENEUIL SUR BONNIEURE

Niveau de traitement Secondaire bio (Ntk et Pt phy-chi)

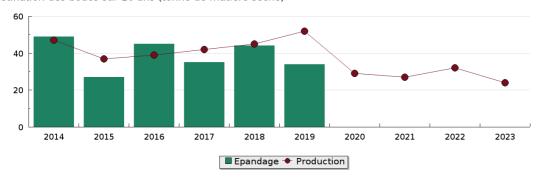
Destination des boues sur 10 ans (tonne de matière sèche)

Production et destination des boues
