Système d'assainissement 2023

LAUNAGUET (SALHERS)

Réseau de type Séparatif

Station : LAUNAGUET (SALHERS)

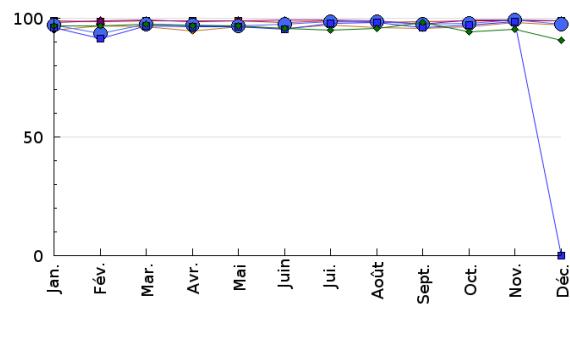
Evolution des rendements en 2023 (%)

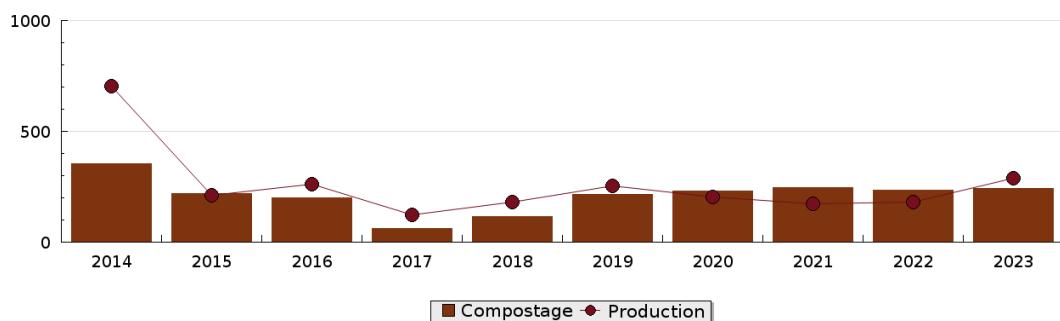
Destination des boues sur 10 ans (tonne de matière sèche)

Après centrifugation, les boues sont stockées dans des bennes et envoyées sur différents sites de compostage.
 Les quantités de boues produites pour 2023 ne nous ont pas été communiquées.
