# Système d'assainissement 2023

## BERNOS-BEAULAC 2

## Station : BERNOS-BEAULAC 2

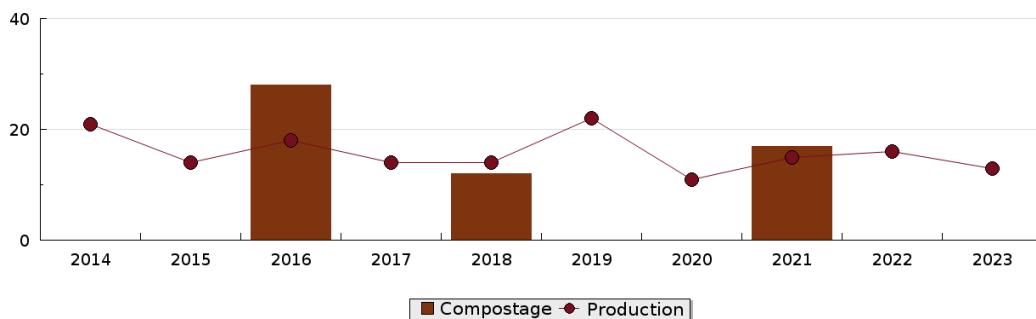
## Production et destination des boues

Destination des boues sur 10 ans (tonne de matière sèche)
