# Système d'assainissement 2023

## CERONS (COMMUNALE)

## Station : CERONS (COMMUNALE)

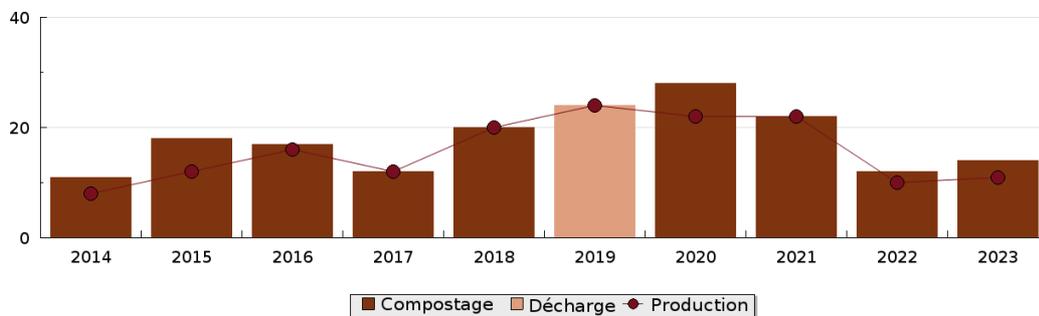
## Production et destination des boues

Destination des boues sur 10 ans (tonne de matière sèche)

La production de boues est largement déficitaire.

Les boues sont extraites vers le silo et épaissies à la STEU de Podensac.
