Système d'assainissement 2023

LARUSCADE

Réseau de type Séparatif

Station : LARUSCADE

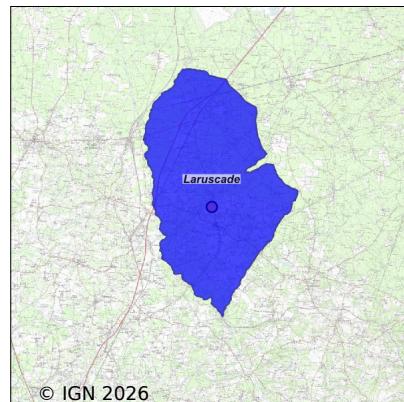
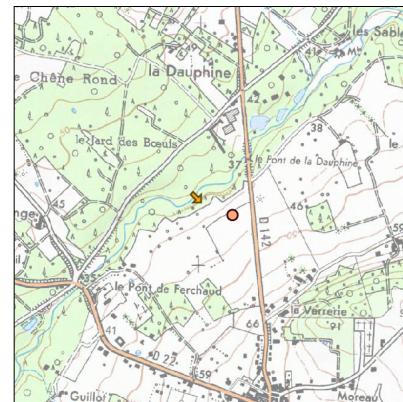
Code Sandre	0533233V001
Nom du maître d'ouvrage	COMMUNE DE LARUSCADE
Nom de l'exploitant	COMPAGNIE DES EAUX DE ROYAN
Date de mise en service	février 1993
Date de mise hors service	-
Niveau de traitement	Secondaire bio (Ntk)
Capacité	800 équivalent-habitant
Charge nominale DBO5	48 Kg/j
Charge nominale DCO	96 Kg/j
Charge nominale MES	56 Kg/j
Débit nominal temps sec	120 m ³ /j
Débit nominal temps pluie	-
Filières EAU	File 1: Lagunage naturel
Filières BOUE	
Filières ODEUR	
Coordonnées du point de rejet (Lambert 93)	437 157, 6 451 741 - Coordonnées établies (précision du décamètre)
Milieu récepteur	Rivière - Le Meudon

La grille se colmate très vite naturellement (en particulier après une pluie).

Des graisses sont piégées en surface de débourbeur et retenues grâce à la cloison siphoïde en sortie d'ouvrage.

L'entrée du 1er bassin apparaît assez chargée (dépôts). L'eau est marronne, signe d'un début de saturation organique (forte charge).

Le développement de lentilles en surface du bassin 1 doit être suivi et contenu (éviter qu'elles ne recouvrent la surface de tous les bassins).

Le bassin 2 est vert.

En étiage : La sortie du bassin 3 est mise en charge légèrement grâce à la mise en place d'un coude sur la canalisation de sortie

L'eau des bassins reste globalement verte : ils sont générateurs de l'oxygène nécessaire au traitement (les bassins centraux sont sursaturés d'oxygène). Les derniers bassins fonctionnent très bien.
