# Système d'assainissement 2023

## LABASTIDE D'ARMAGNAC 2

## Station : LABASTIDE D'ARMAGNAC 2

Code Sandre	0540131V002
Nom du maître d'ouvrage	SYNDICAT MIXTE DEPARTEMENTAL D'EQUIPEMENT DES
Nom de l'exploitant	-
Date de mise en service	mai 2009
Date de mise hors service	-
Niveau de traitement	Secondaire bio (Ntk et Pt phy-chi)
Capacité	2 000 équivalent-habitant
Charge nominale DBO5	120 Kg/j
Charge nominale DCO	240 Kg/j
Charge nominale MES	180 Kg/j
Débit nominal temps sec	480 m <sup>3</sup> /j
Débit nominal temps pluie	1 000 m <sup>3</sup> /j
Filières EAU	File 1: Stockage avant traitement, Prétraitements, Boues activées faible charge, aération p, Boues activées moy. charge/forte charge, Traitement physico-chimique en aération
Filières BOUE	File 1: Filtres plantés de roseaux
Filières ODEUR	
Coordonnées du point de rejet (Lambert 93)	444 163, 6 324 365 - Coordonnées établies (précision du décimètre)
Milieu récepteur	Rivière - La Douze

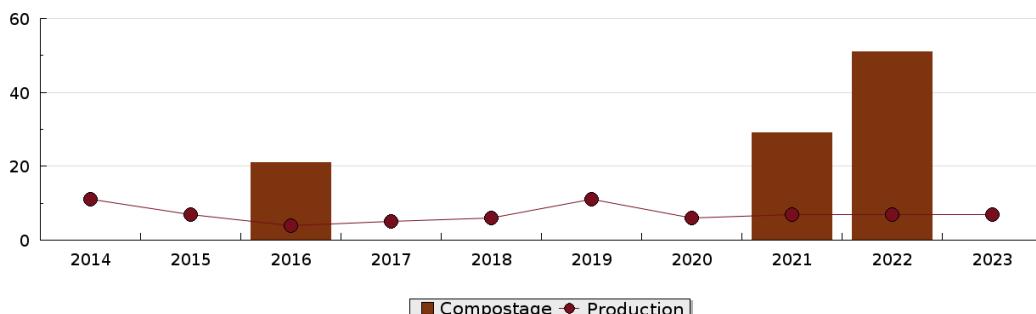
## Production et destination des boues

Destination des boues sur 10 ans (tonne de matière sèche)

Destination des boues déshydratées : centre de méthanisation Labat à Aire / l'Adour.

Dernière vidange effectuée fin 2022 (2 lits).
