Système d'assainissement 2023

MORCENX

Réseau de type Séparatif

Station : MORCENX

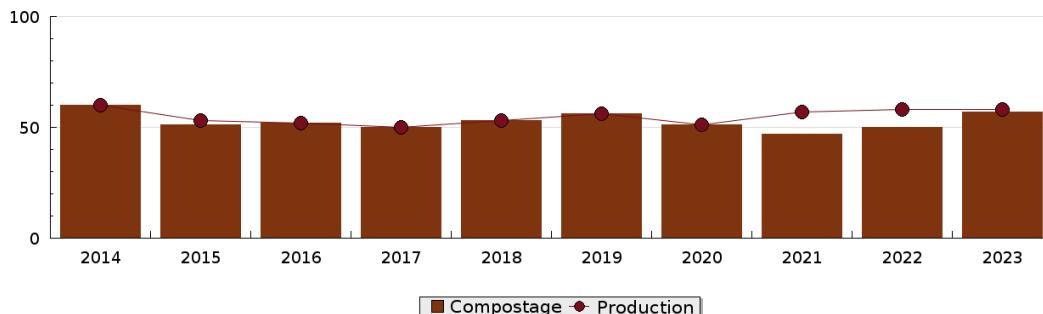
Destination des boues sur 10 ans (tonne de matière sèche)

Destination des boues déshydratées : centre de compostage Thalie à Campet-et-Lamolère.
