## Système d'assainissement 2023 MOULARES (bourg)

### Station : MOULARES (bourg)

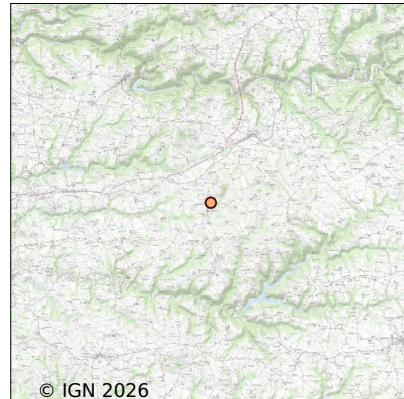
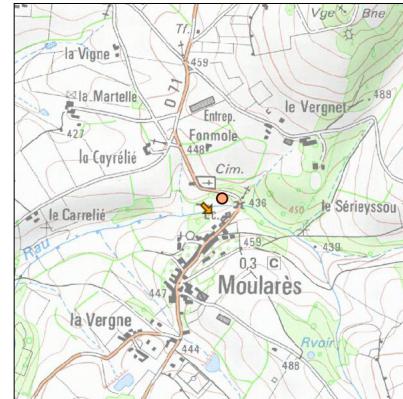
La filière de traitement est un filtre planté de roseaux mono-étage dimensionnée pour 150 EH (équivalents habitants) et mise en service en 2010.

Une Zone de Rejet Végétalisée collecte les eaux traitées en sortie de filière avant rejet au milieu naturel (Le Céroc).
